## Katharinenkirche Mühldorf am Inn

**Bestand und Baugeschichte**

### Statische Instandsetzung

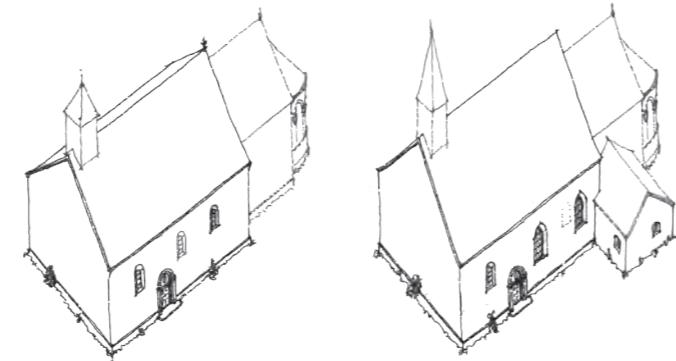
**Baugeschichte** (Zeichnungen: P. Kifinger / kb-bm)

Der Bestand birgt wesentliche Elemente des romanischen Kernbaus. Mehrere Umbauten in der Gotik brachten den gedrungenen hochmittelalterlichen Bau auf nahezu die doppelte Höhe; während der Spätgotik entstand ein neuer Chorbau, das heutige Dachwerk sowie mit der durchgängigen Einwölbung eine zeit-typische „süddeutsche Wandpfeilerkirche“.

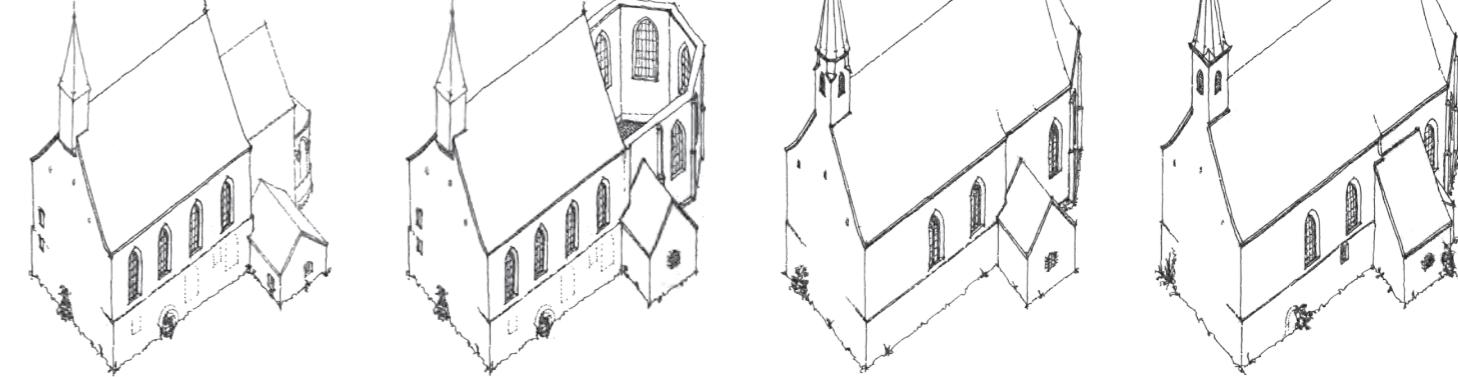
**Zeichnerische Rekonstruktion der Bauphasen**

Zuletzt mit der Barockisierung des Innenraumes Mitte des 18. Jh. entstand ein Musterobjekt der Baugeschichte, an dem sich quasi sämtliche Entwicklungen kirchlicher Bau- und Stilformen im südostbayerischen Raum ablesen lassen.
